PROSPETTO EST

COMUNE DI MONSELICE	PROVINCIA DI PADOVA
<p><b>PROGETTO PRELIMINARE</b>  <b>PER IL RECUPERO DELL'EX ALLOGGIO DEL CUSTODE DEL CIMITERO MAGGIORE</b>  <b>PER IL RICAVO DELLA SEDE DI URNE CINERARI E OSSARI</b></p>	
PROGETTISTA: ARCH. CLAUDIO SENO COLLABORATORE: GEOM. SIMONE ZUPPA	OSPEDALETTO EUGANEO (PD)
ANALISI DEL DEGRADO E INTERVENTI DI RISANAMENTO	SCALA 1:50
TAVOLA 3	FACCIATA PRINCIPALE-PROSPETTO EST NOVEMBRE 2015

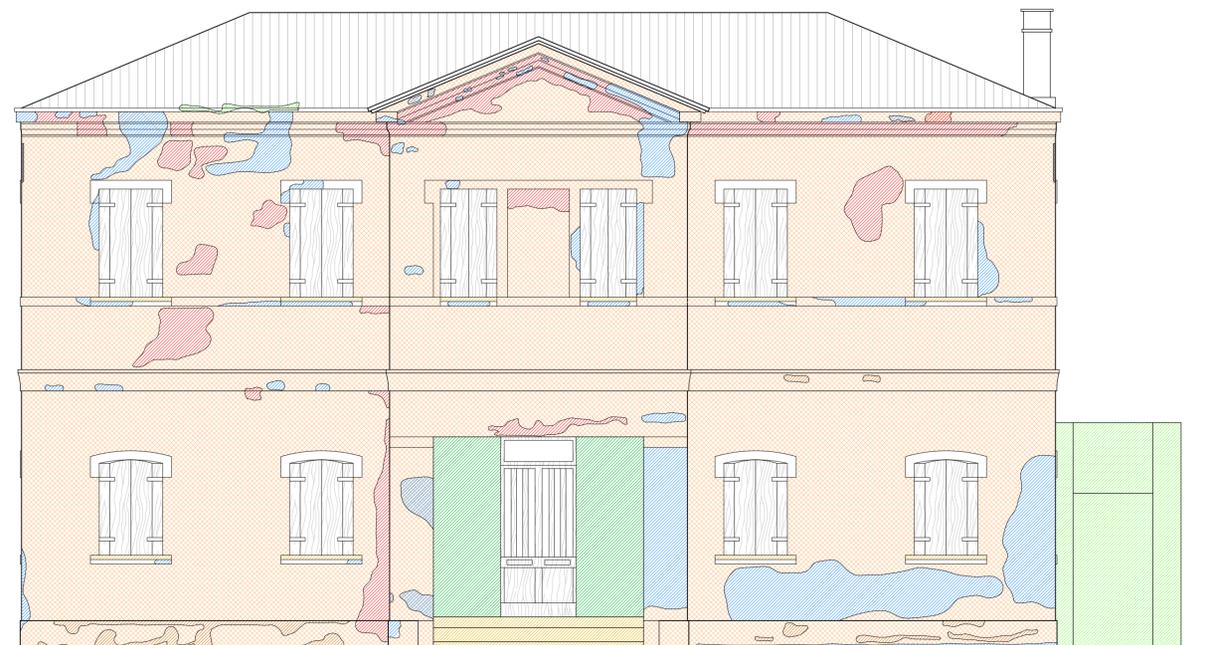
- MATERIALI: MATTONI A VISTA.
- ANALISI DEL DEGRADO: AREE PRIVE DELL'INTONACO, CON LA TESSITURA MURARIA IN VISTA.
- INTERVENTO DI RISANAMENTO: APPLICAZIONE BIOCIDA, LAVAGGIO, RISTILATURA GIUNTI, APPLICAZIONE DI INTONACO DI CALCE FINITO CON PITTURA AI SILICATI IDROREPELLENTI.

- MATERIALI: AREE INTONACATE CON FINITURE CHIARE ANCORA VISIBILI.
- ANALISI DEL DEGRADO: DECOESIONI DEL SUPPORTO, DILAVAMENTO E PARZIALI DEPOSITI SUPERFICIALI.

- MATERIALI E DEGRADO: TRACCE EVIDENTI DI PITTURA GIALLO OCRA.
- INTERVENTO DI RISANAMENTO: ANALISI SCIENTIFICHE PER LA DETERMINAZIONE DELL'ORIGINE E DELLE COMPONENTI ONDE VALUTARNE LA RIPROPOSIZIONE.

- MATERIALI E DEGRADO: PARAMENTO MURARIO INTONACATO CON MALTE CEMENTIZIE FORTEMENTE INTACCATO DA DEPOSITI SUPERFICIALI E BIODETERIOGENI; PARECCHIE AREE APPAIONO DECOESE DAL SUPPORTO.

- MATERIALI: ELEMENTI IN PIETRA.
- ANALISI DEL DEGRADO: DEPOSITI SUPERFICIALI, INCROSTAZIONI.
- INTERVENTO DI RISANAMENTO: APPLICAZIONE DI BIOCIDA, LAVAGGIO, EVENTUALE DESCALIBO, STUCCATURA, APPLICAZIONE DI PRODOTTI CONSOLIDANTI E IDROREPELLENTI.

- ANALISI DEL DEGRADO: VEGETAZIONE SPONTANEA.
- INTERVENTO DI RISANAMENTO: ESTIRPAZIONE CON CAUTELA, ONDE EVITARE DANNI AL PARAMENTO MURARIO.
- MATERIALE E DEGRADO: SCURI IN LEGNO IN PESSIMO STATO DI CONSERVAZIONE.

- INTERVENTO DI RISANAMENTO: SOSTITUZIONE CON NUOVI SCURI AVENTI CARATTERISTICHE COMPATIBILI.
- MATERIALE E DEGRADO: COPERTURA CON MANTO IN COPPI IN PESSIMO STATO DI CONSERVAZIONE.

- MATERIALE E DEGRADO: ELEMENTI METALLICI FORTEMENTE OSSIDATI.
- INTERVENTO DI RISANAMENTO: PULITURA, TRATTAMENTO ANTIRUGGINE E COLORITURA FINALE. SE NECESSARIO SI PROVVEDERA' CON LA SOSTITUZIONE DELL'ELEMENTO.

- INTERVENTO DI RISANAMENTO: ANALISI STRATIGRAFICHE PER VALUTARE L'ORIGINE E LE CARATTERISTICHE; RIMOZIONE DELLE PORZIONI IRRECUPERABILI E RIAPPLICAZIONE DI INTONACI A BASE DI CALCE, FINITO CON PITTURE ANALOGHE ALLE ESISTENTI, SE RITENUTE DI REMOTA ORIGINE.

- INTERVENTO DI RISANAMENTO: SCROSTAMENTO DEGLI INTONACI, APPLICAZIONE BIOCIDI, LAVAGGIO, APPLICAZIONE NUOVI INTONACI DI CALCE, RISANANTI PER LE PARTI BASAMENTALI, FINITURA CON TINTA AI SILICATI IDROREPELLENTI.

- MATERIALI: INTONACO CEMENTIZIO DI RECENTE REALIZZAZIONE CON FINITURE CHIARE.
- INTERVENTO DI RISANAMENTO: SCROSTAMENTO DEGLI INTONACI, APPLICAZIONE BIOCIDI, LAVAGGIO, APPLICAZIONE INTONACI DI CALCE, RISANANTI PER LE PARTI BASAMENTALI, FINITURA CON TINTA AI SILICATI IDROREPELLENTI.

- INTERVENTO DI RISANAMENTO: SI PREVEDONO INTERVENTI DI RECUPERO DELLA STRUTTURA LIGNEA DEL SOTTOTETTO E SOSTITUZIONE DEI COPPI IRRECUPERABILI. VERRANNO RIPRISTINATE LA LATTONERIA (GRONDINE, PLUVIALI E CONVERSE) PER GARANTIRE UN REGOLARE SMALTIMENTO DELLE ACQUE METEORICHE.
